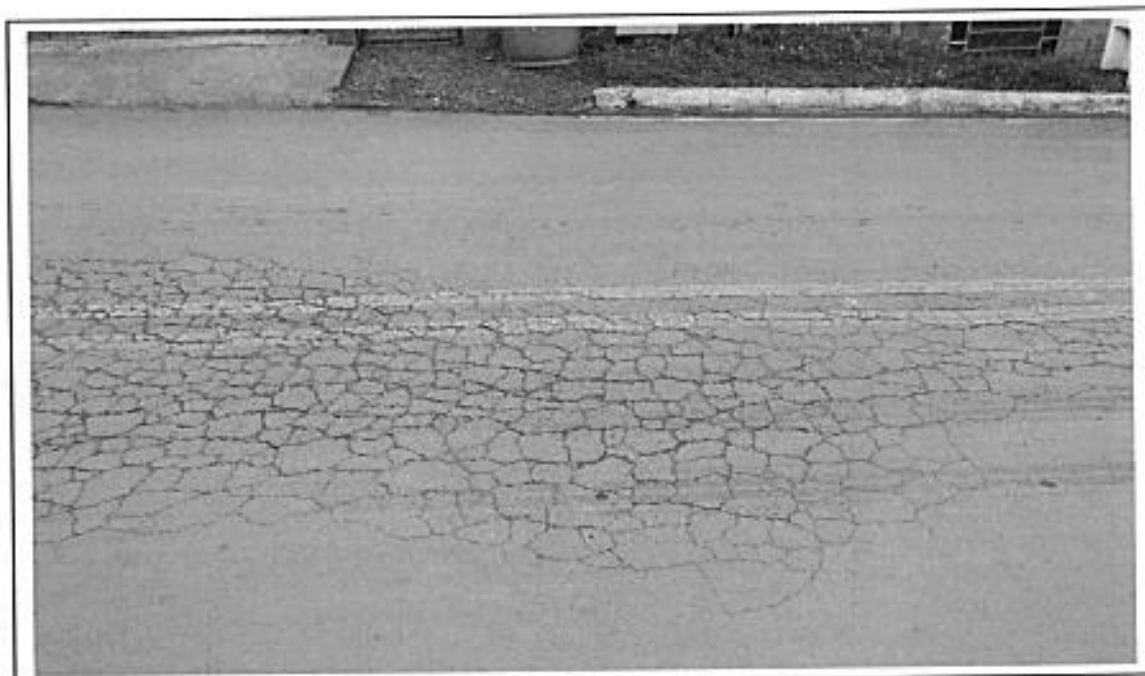
Ilustração 7: Trinca interligada tipo "Couro de Jacaré".

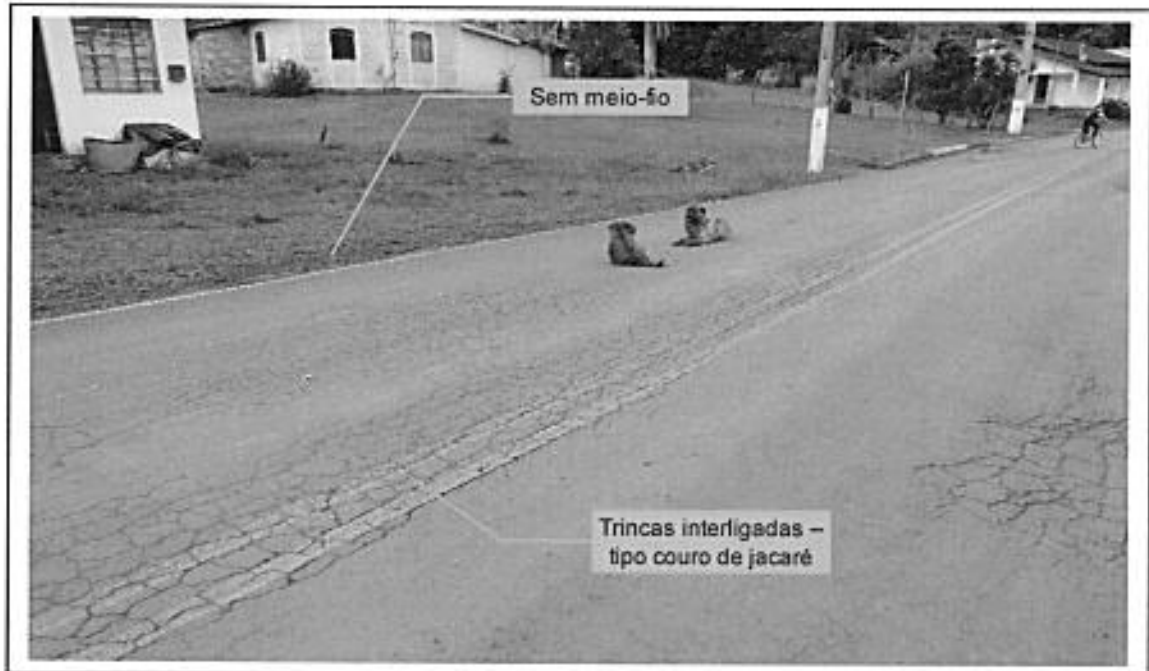
A execução do meio-fio foi descartada do processo licitatório, conforme descrito no memorial descritivo. Porém, existem diversos trechos na rua José de Alencar sem os elementos de contenção lateral, dito existentes (Ilustração 8).

Observa-se que além da contenção lateral da pavimentação asfáltica, o meio-fio orienta as águas pluviais até as caixas coletoras e bueiros, evitando danos à superfície pavimentada. A importância e utilidade do meio-fio é reforçada no texto do item 8, "Meio-fio (já existente)", do memorial descritivo apenso ao procedimento.

Ilustração 8: Rua José de Alencar: trecho sem meio-fio.

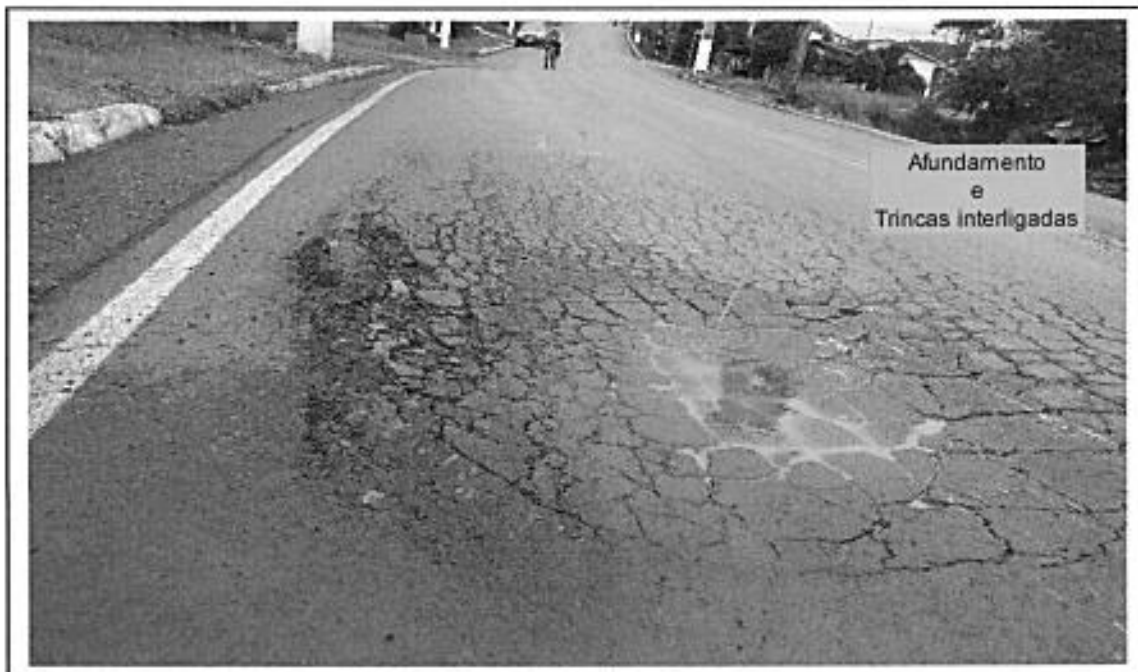
Observa-se que falhas no sistema de drenagem, superficial ou profunda, nas pistas de rolamento, possibilitam o encharcamento do solo, interferindo em sua resistência de suporte de cargas. O surgimento de panelas e trincas interligadas do tipo "couro de jacaré" podem ser atribuídas, além de falhas na previsão de tráfego e demais considerações de projeto, a falhas no sistema de drenagem.

As Ilustrações 9 e 10 exemplificam algumas falhas na pavimentação atribuídas à deficiência desse sistema.

Ilustração 9: Rua José de Alencar: Trinca interligada e depressão.

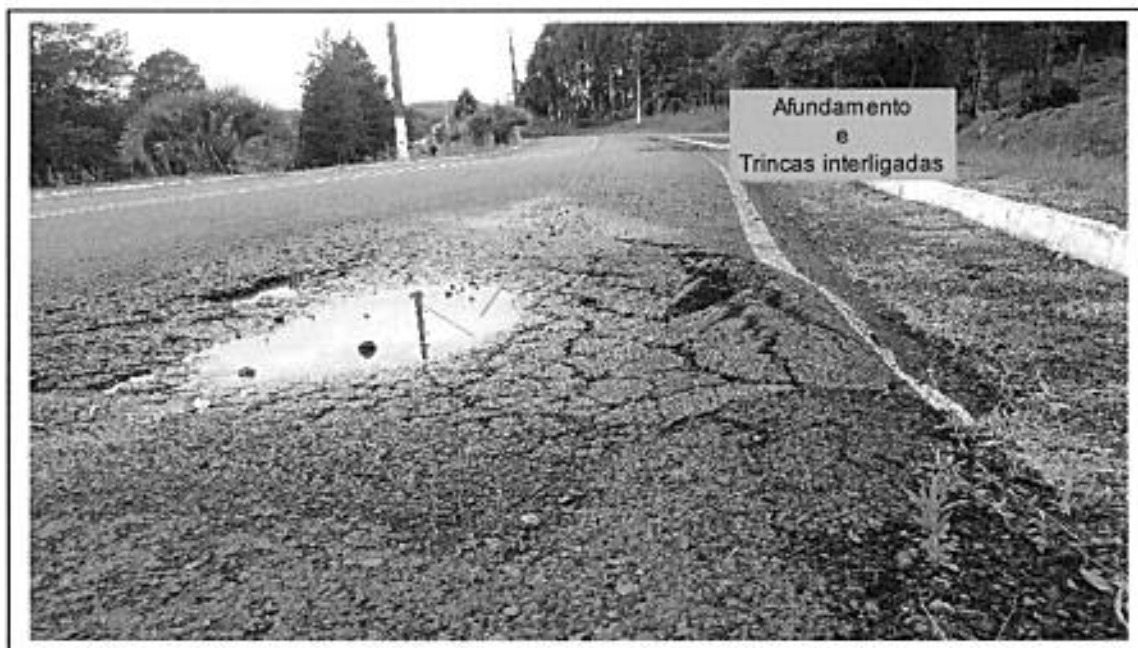
Ilustração 10: Rua 15 de Novembro, trinca interligada e depressão.

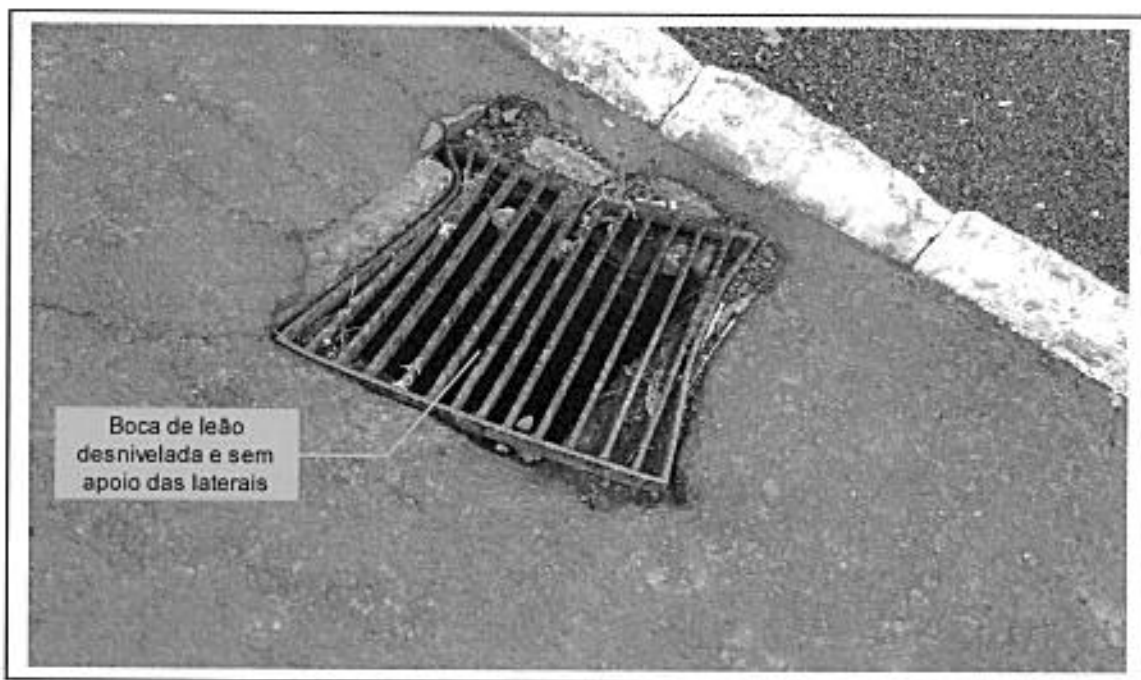
As bocas de leão existentes não foram requadradas e ajustadas ao novo nível pavimentado. As grelhas defeituosas não foram recuperadas. Identificou-se alguns elementos instáveis e sem apoio, além de outros tamponados.

As ilustrações 11, 12 e 13 exemplificam as irregularidades descritas.

Ilustração 11: Rua 15 de Novembro, boca de leão.

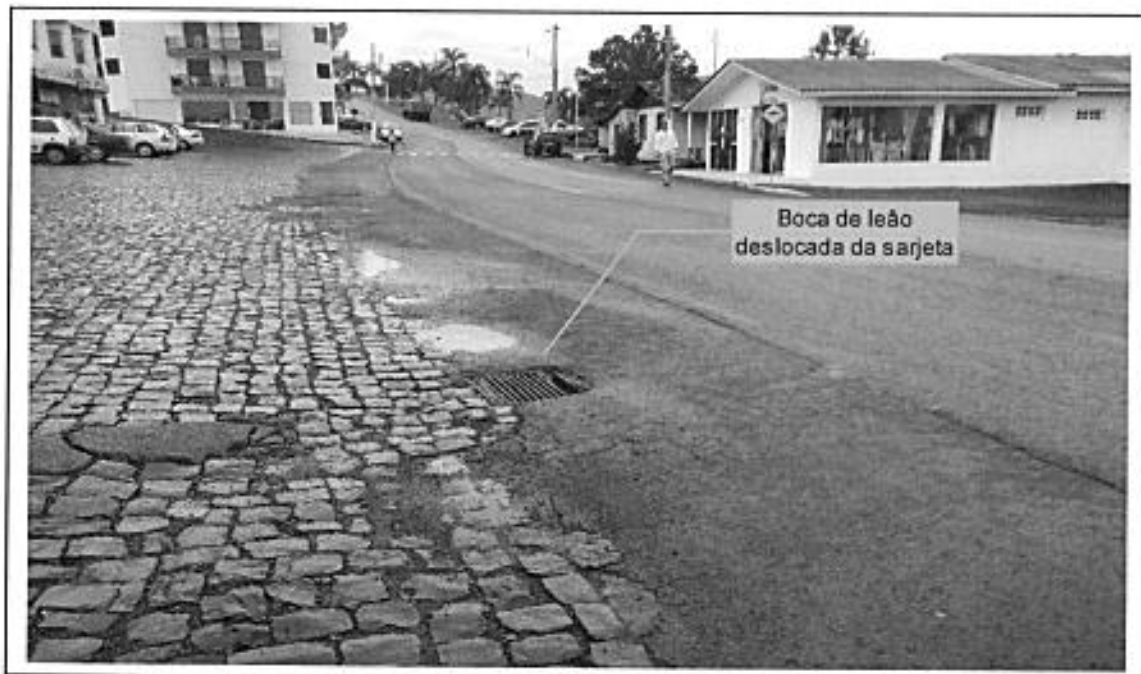
Ilustração 12: Rua 15 de Novembro, boca de leão.

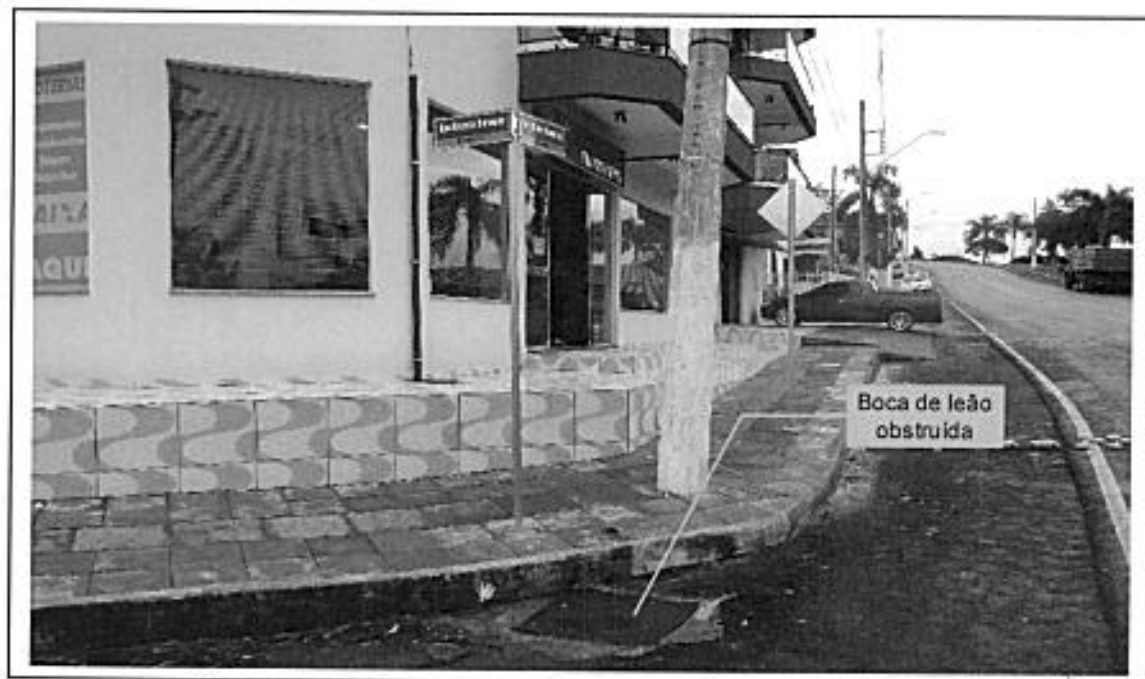
Ilustração 13: Rua 15 de Novembro, boca de leão tamponada.

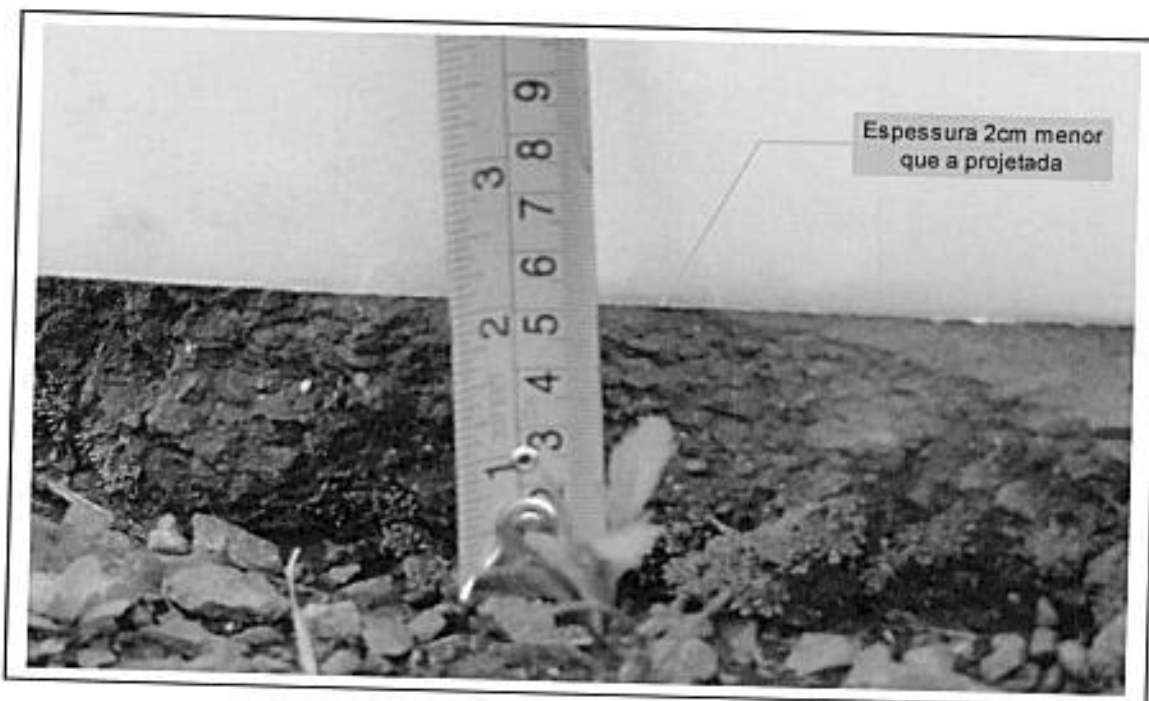
O somatório das espessuras da reperfilagem e da capa de acabamento da pista importam em 7 (sete) cm. Nas imagens 14, 15 e 16 é verificado que essa espessura não foi cumprida em inúmeros trechos.

Ilustração 14: Reperfilagem+Capa Asfáltica - espessura de 5 cm.

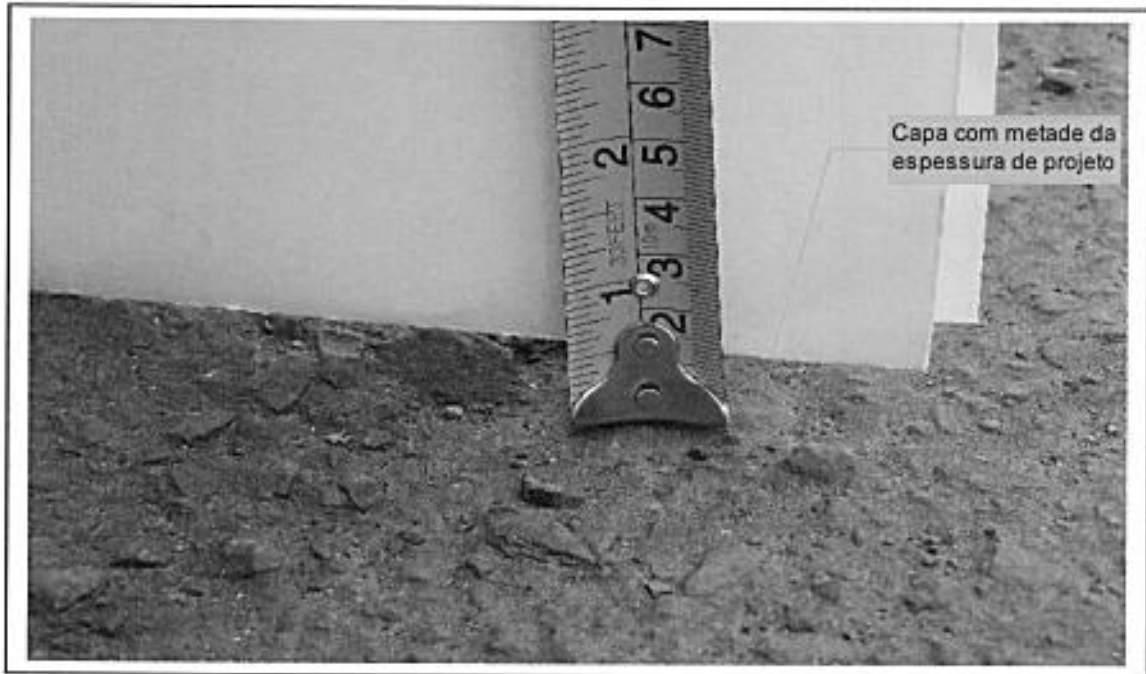
Ilustração 15: Capa asfáltica - espessura de 1,50 cm.

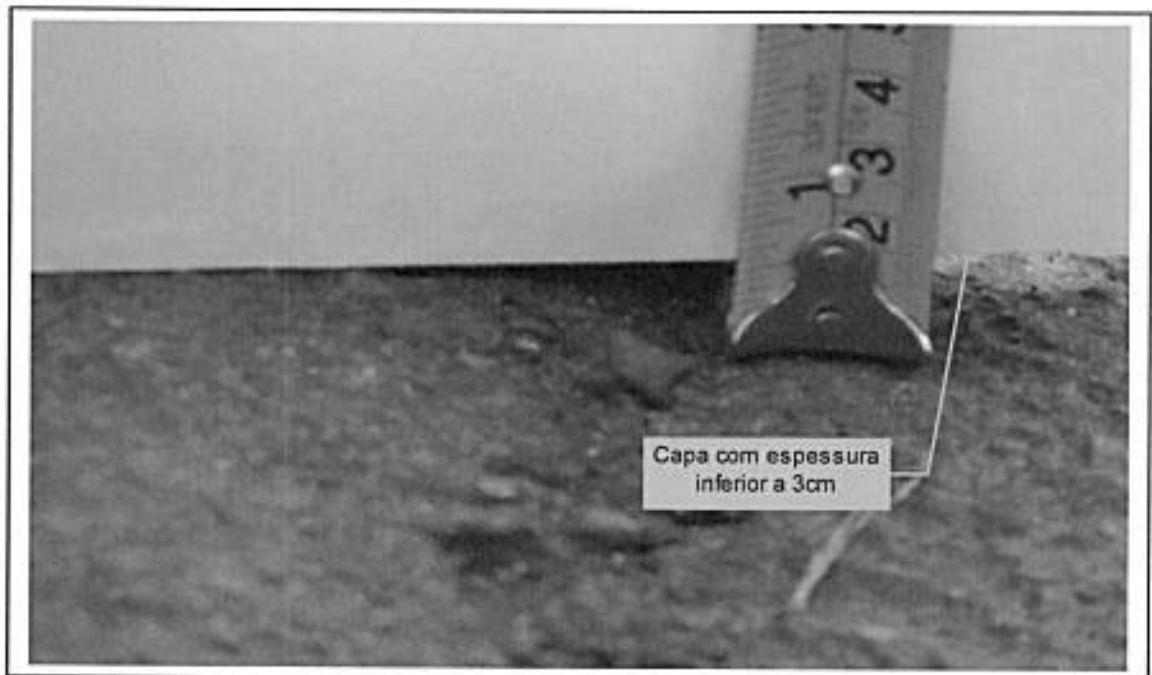
Ilustração 16: Capa asfáltica - espessura de 2 cm.

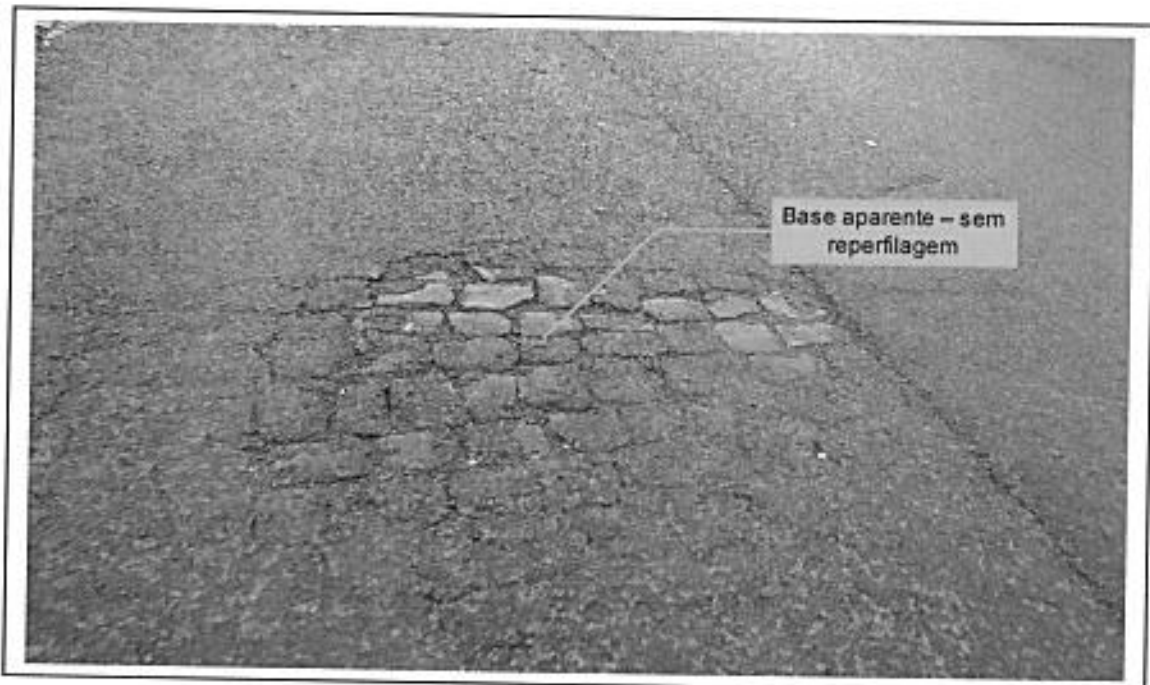
Nos acostamentos da pista, na rua 15 de Novembro, observa-se que o pavimento de paralelepípedos, utilizado como base no projeto da pavimentação, está aparente. As ilustrações 17, 18 e 19 comprovam que a espessura de 4 cm não foi cumprida, pois as pedras estão completamente expostas.

Ilustração 17: Rua 15 de Novembro - acostamento sem reperfilamento.

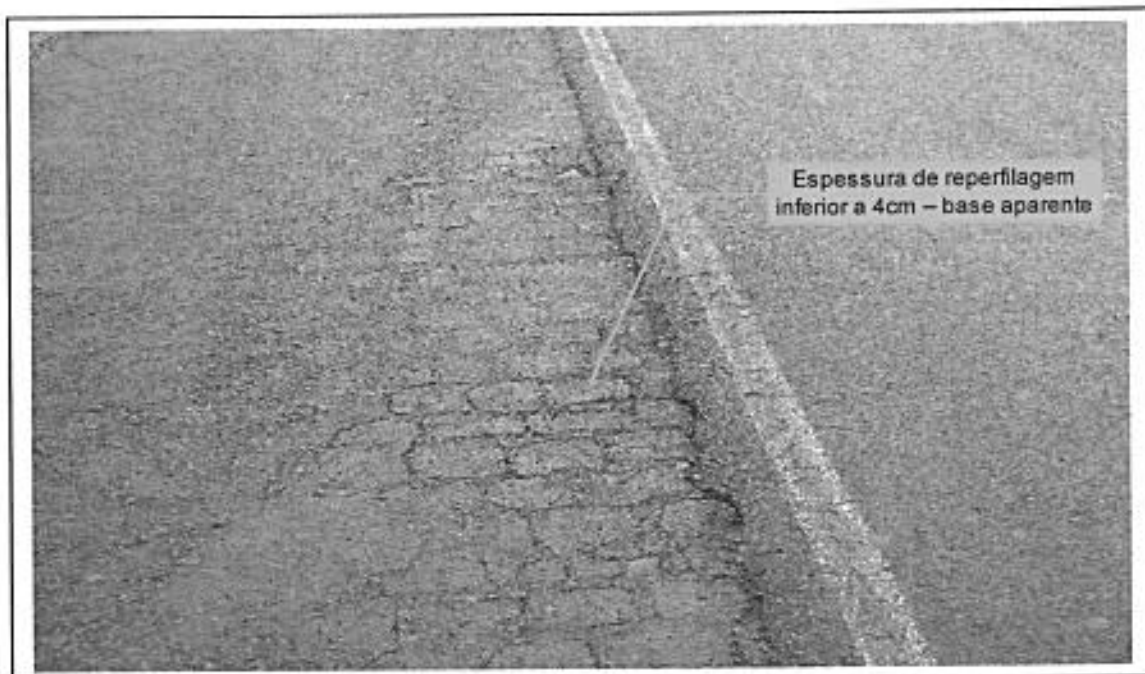
Ilustração 18: Rua 15 de Novembro - acostamento sem reperfilamento.

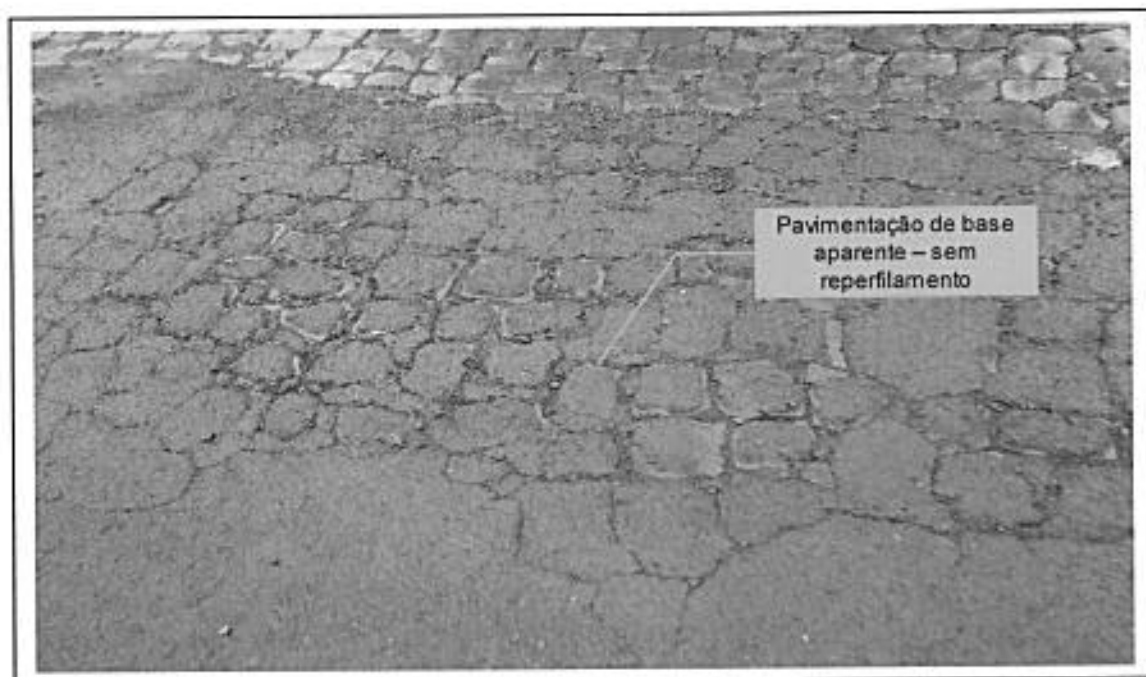
É registrado na ilustração 19 que as pedras da base não possuem indícios de terem recebido pintura de ligação, ligante asfáltico destinado a promover a aderência entre a base e o revestimento asfáltico ou entre camadas asfálticas. Contudo, destaca-se que o projeto não especifica sua aplicação na confecção da pavimentação.

Ilustração 19: Rua 15 de Novembro - acostamento sem reperfilamento.

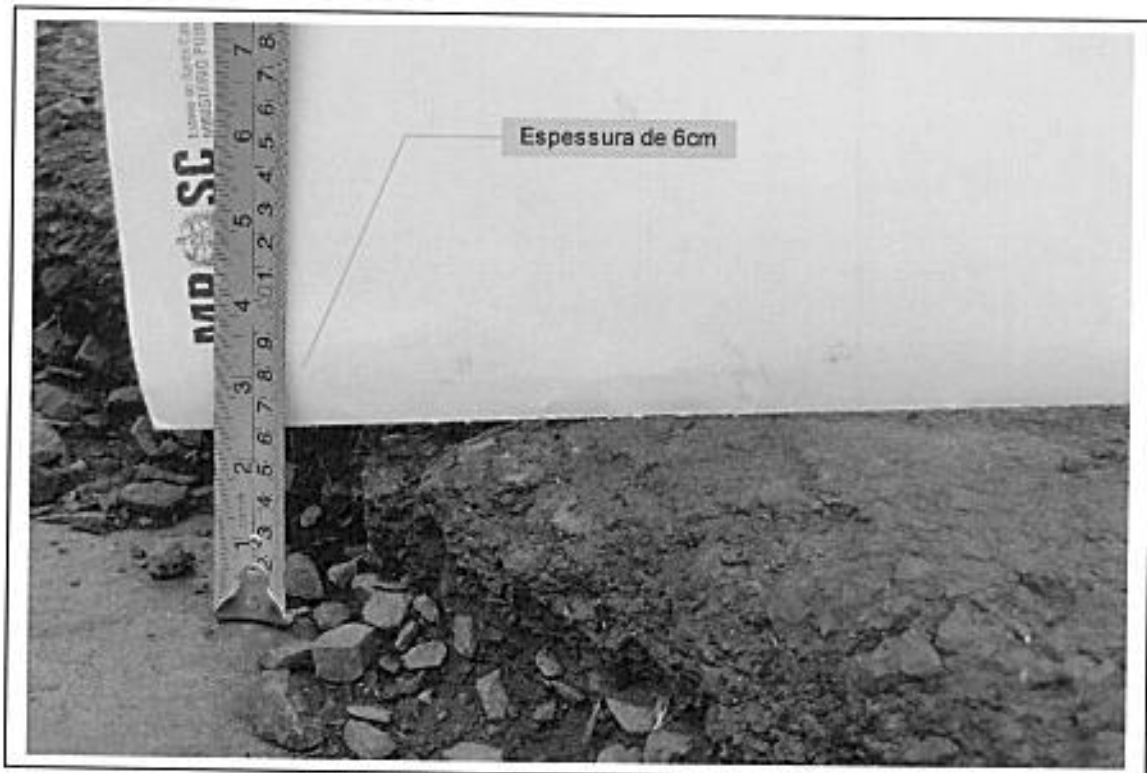
A ilustração 20 apresenta o somatório das espessuras do reperfilamento e da capa de acabamento asfáltica da rua José de Alencar, onde é identificada a espessura de 6 (seis) cm, sendo a medição de campo mais próxima da espessura projetada.

Ilustração 20: Rua José de Alencar - reperfilagem+Capa: Espessura de 6cm.
