LAUDO TÉCNICO N. 76/2012/CIP/CAT

Natureza da solicitação: Laudo de Vistoria

Centro de Apoio Operacional de Informações técnicas e Pesquisas (CIP), do Ministério Público do Estado de Santa Catarina, o Analista em Engenharia Civil André Fernandez da Cruz, para proceder a vistoria na pavimentação asfáltica das Ruas 15 de Novembro e José de Alencar, Centro, município de Vargem Bonita, para o fim de averiguar se a execução da obra de pavimentação asfáltica assim o foi em conformidade com as exigências contidas no edital licitatório e no contrato administrativo firmado entre a Administração Municipal e a empresa SETEP Topografia e Construções Ltda.

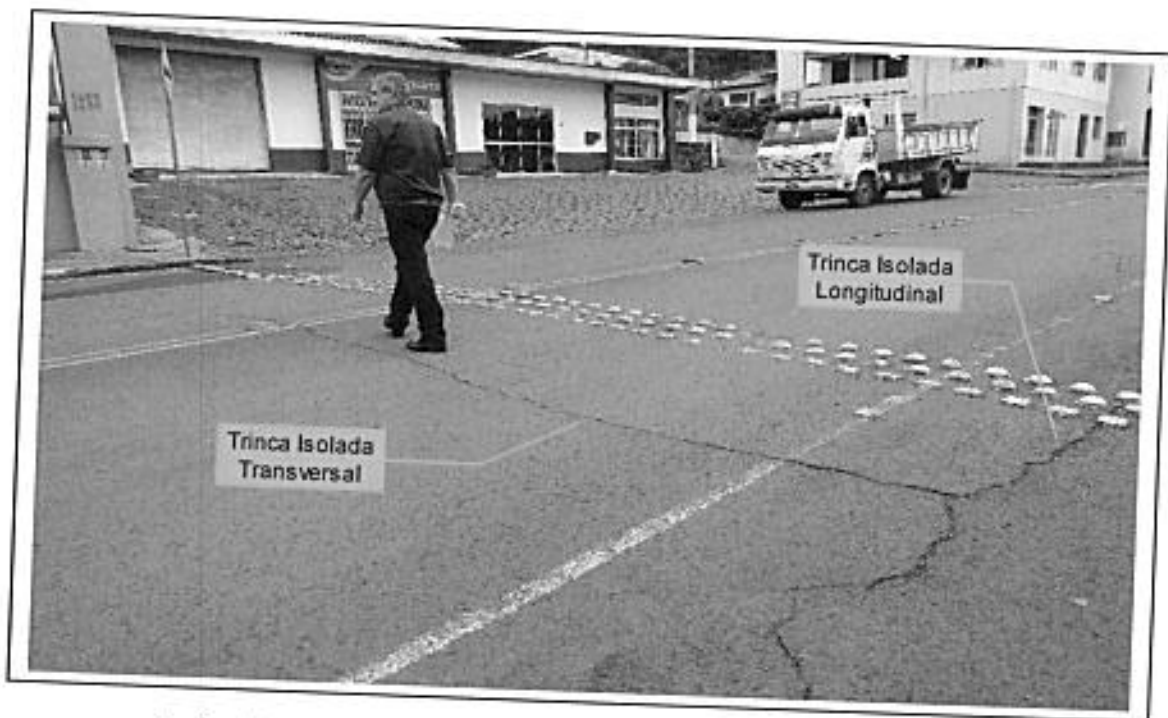
As ilustrações 3 e 4 mostram trincas isoladas, que são indicativos de deficiência na capacidade de suporte da base.

Ilustração 3: Trinca isolada transversal interligada a uma longitudinal

O surgimento de trincas isoladas ou interligadas na pavimentação podem estar associadas a diversos motivos, como fadiga, envelhecimento, reflexão, variação da temperatura etc. As trincas por reflexão surgem quando o trincamento em camadas inferiores propagam-se em direção à superfície, ou seja, são indícios de possível falha na base.

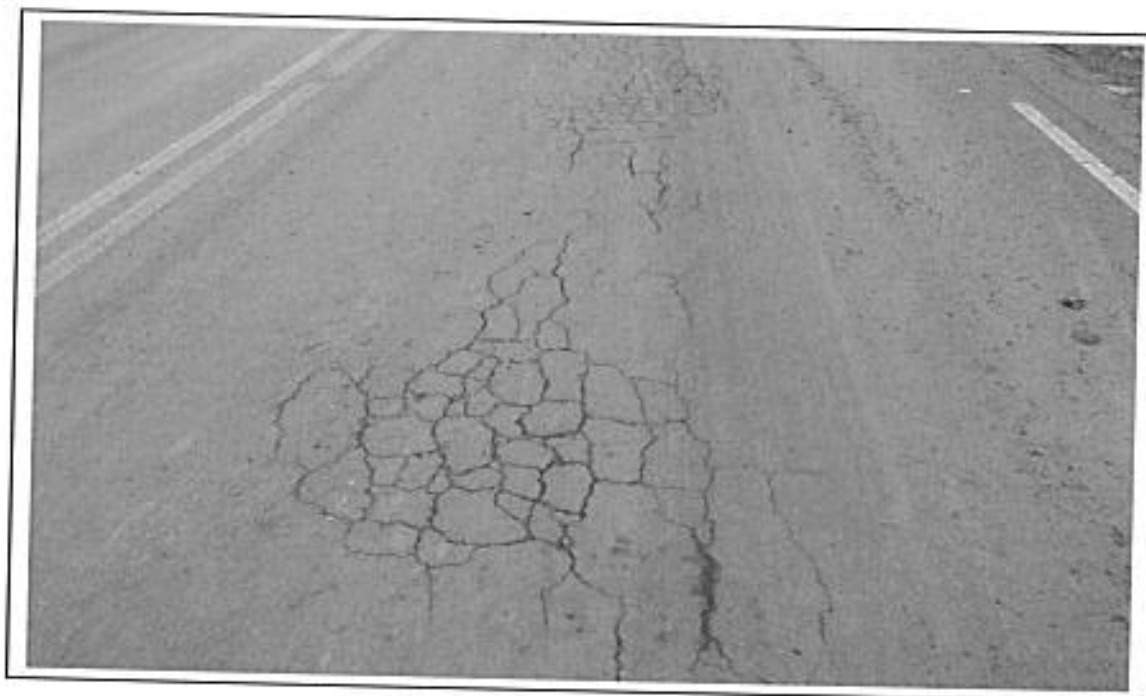
As ilustrações 5, 6 e 7 são outros exemplos de trincas, do tipo interligadas, com probabilidade dos defeitos possuírem a mesma origem, qual seja, falha na pavimentação de base.

Ilustração 5: Trinca interligada tipo "Couro de Jacaré"

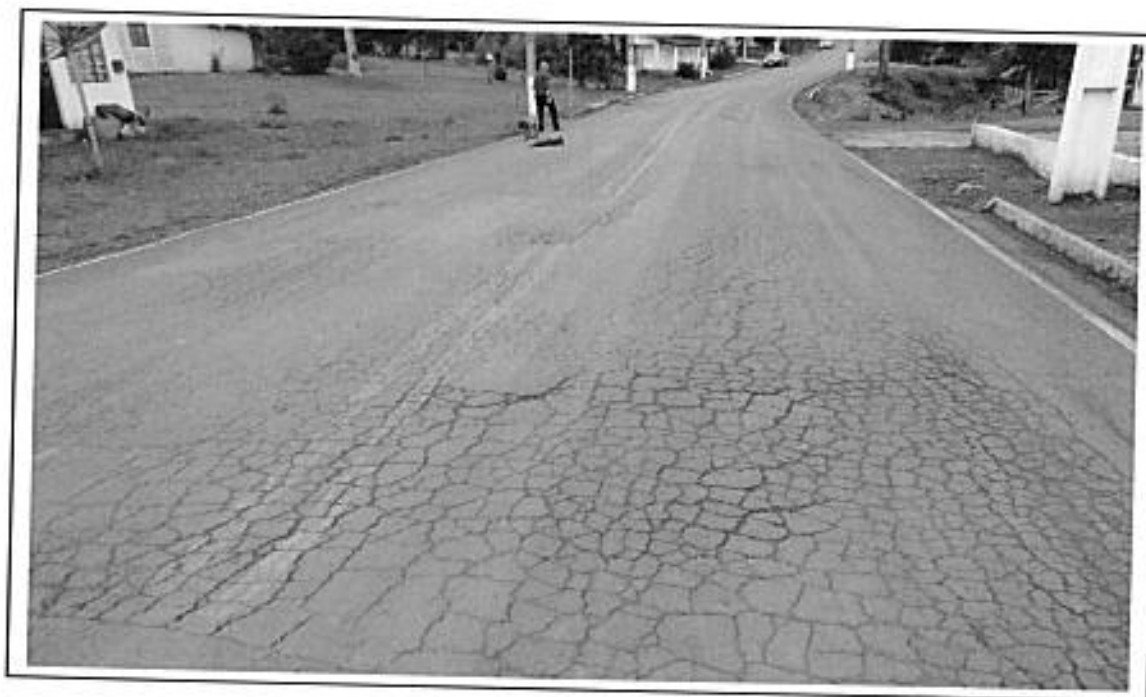
Ilustração 6: Trinca interligada tipo "Couro de Jacaré".
